# NEM JÁRHATÓ LAPOSTETŐK FELÚJÍTÁSA, REHABILITÁCIÓJA

**Szerkezetrekonstrukció 2.  
Dr. Kakasy László  
2011. április 19.**

# VIHARKÁROK LAPOSTETŐKÖN FELÚJÍTÁSI JAVASLATOK

## Nemzeti Történeti Emlékpark Rotunda-épület tetőszerkezetének felújítása 2010.

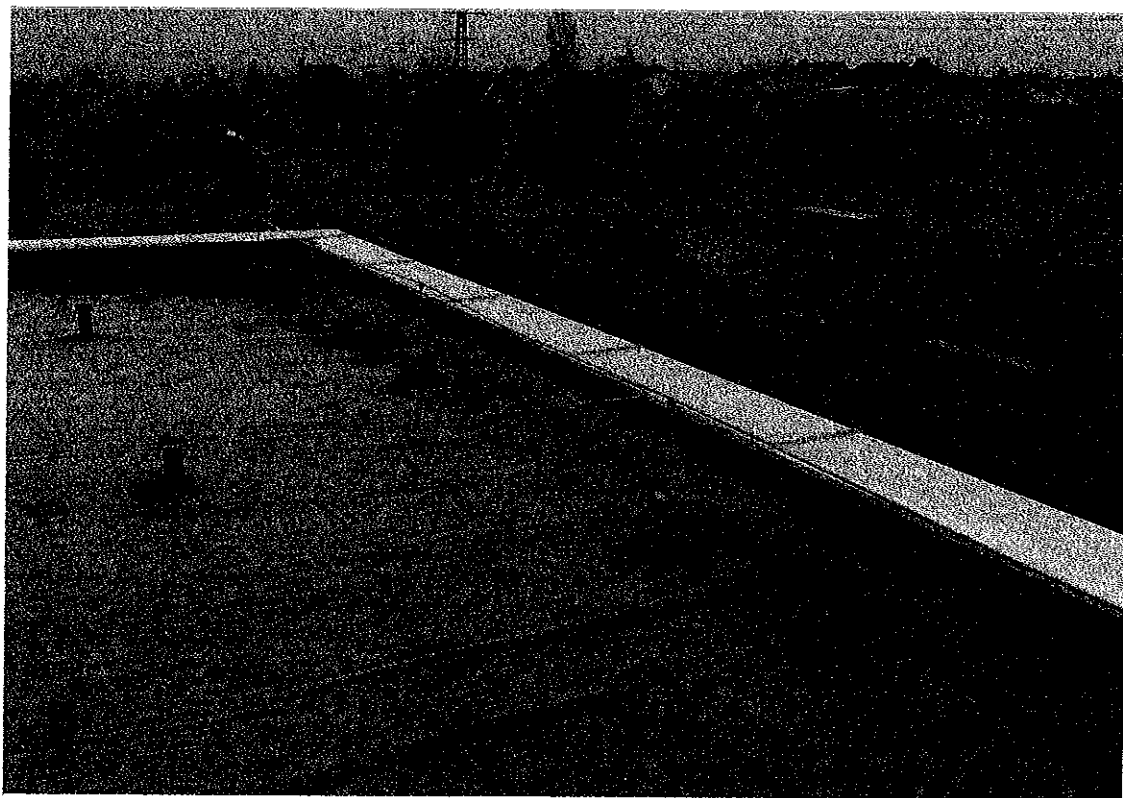
**A KÚSZÁS JELENSÉGE: OXIDBITUMENES RAGASZTÓ + POLISZTIROLHAB HŐSZIG.**

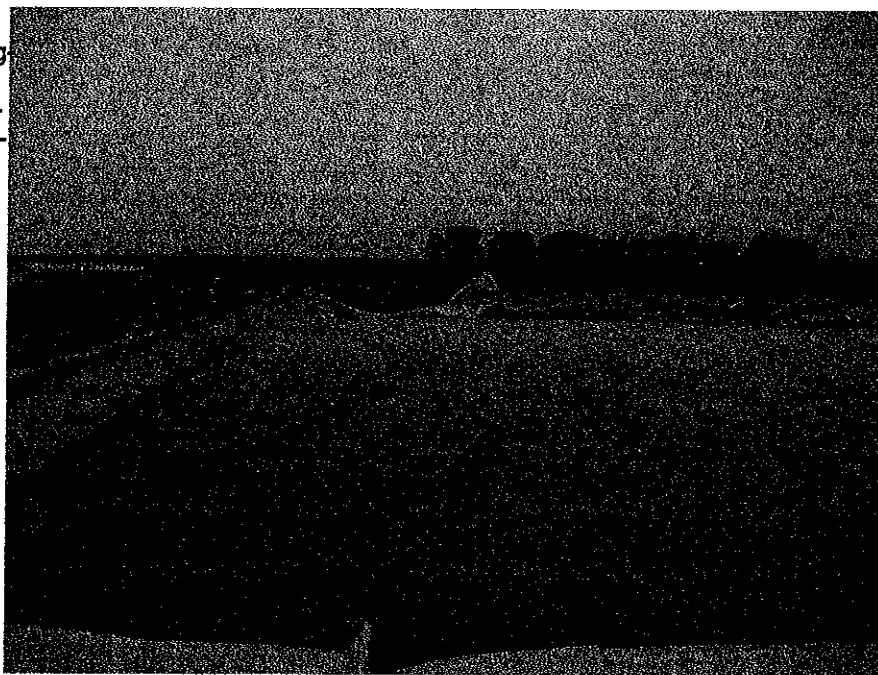
A ragasztott réteg-  
felépítésű PVC  
szigetelést feltép-  
te a vihar a közet-  
gyapot hőszige-  
telésről.

- Meghibásodás okai:
  - A szigetelés szegélyezését a szél „hátra támadta”
  - A szigetelés fóliabádog hajlatrögzítése hiányzott
  - A falszegély alá jutó szél a szigetelést felszakította a közetgyapotról
- Kijavítási koncepció:
  - Mechanikai rögzítés a vasbeton fióktartókhoz (a trapézlemez túl vékony ehhez)
  - Fóliabádog hajlatrögzítések
  - Attika hézagainak lezárása

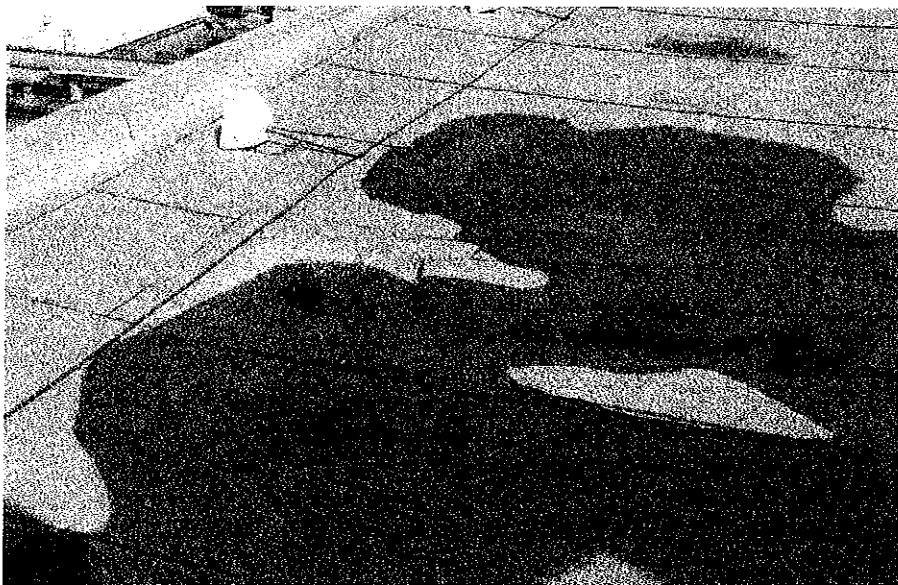
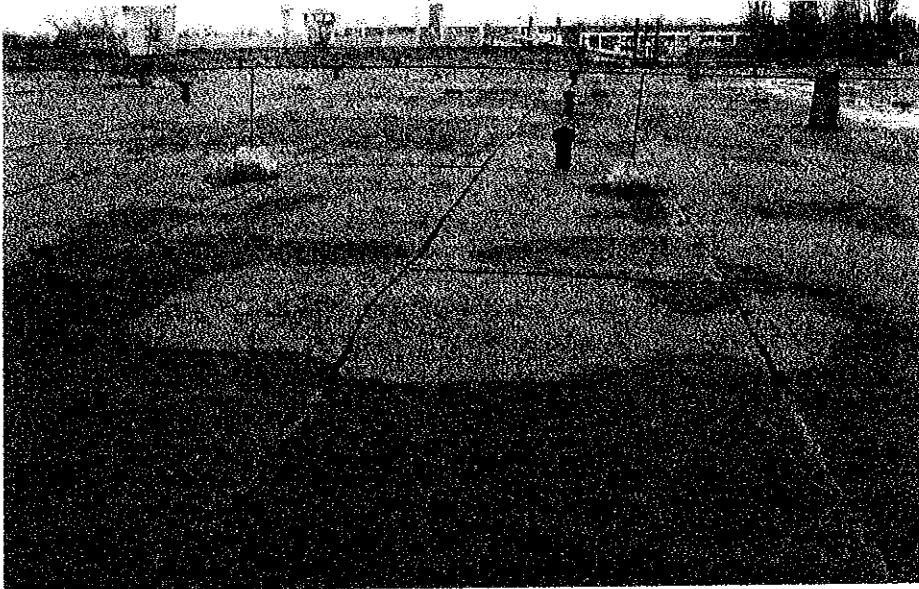
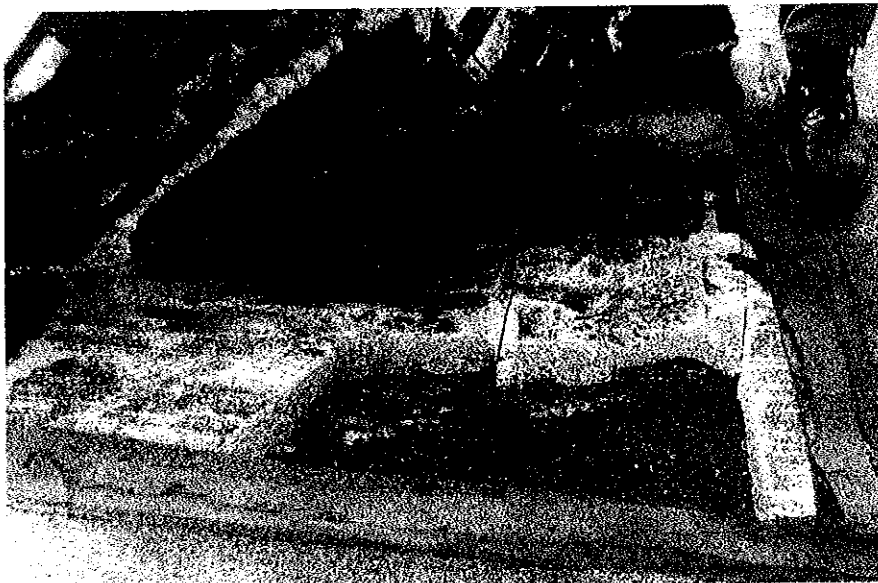
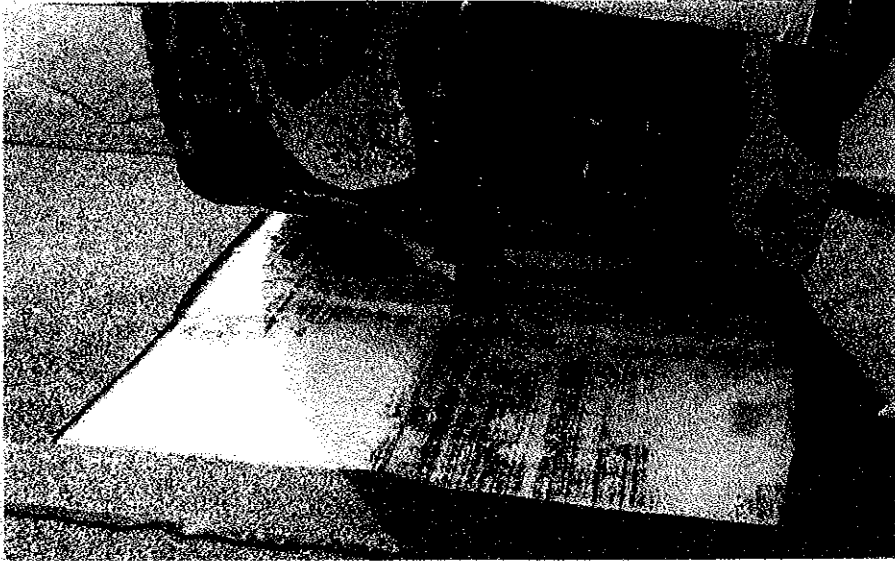
- **Eredeti rétegrend:**
  - Kavicsolt lemezfedés
  - Cementhabarcs 2 cm
  - Salakfeltöltés 10 cm
  - Vasbeton bordás teknőpanel 3 cm
- **Felújítási rétegrend:**
  - Elasztomerbitumenes zárólemez 4 mm, lángolvastással
  - Oxidbitumenes felújító lemez, filckasírozású, PUR ragasztással
  - EPS hőszigetelés 6 cm, PUR ragasztással
  - Megtisztított felületű régi szigetelés perforálva

- **Hibaokok:**
  - Hibás koncepció
  - A szélszívási zónák figyelmen kívül hagyása
  - A ragasztás elégtelen felülete
  - Az alsó ragasztás felületelőkészítése bizonytalan
  - Lefolyók rögzítetlenek
- **Kijavítás:**
  - Mechanikai rögzítés ?  
(a pc. habarcs nem alkalmas erre)
  - (a vasbeton teknőpanel túl vékony ehhez)
  - (rögzíteni csak a panel bordáihoz lehet)
    - Bitumenes ragasztású rétegfelépítés ?
  - Teljes visszabontás?

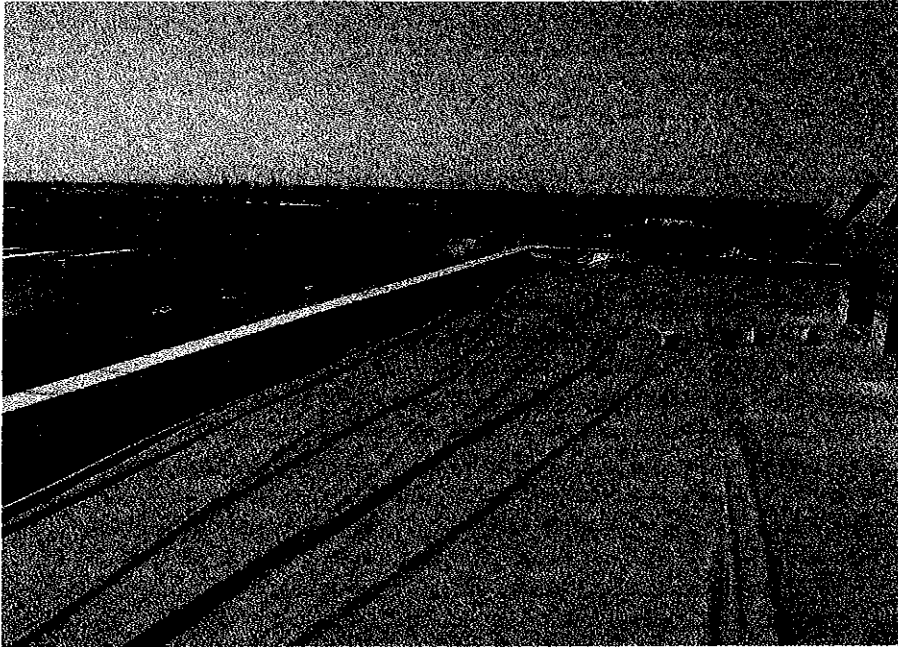
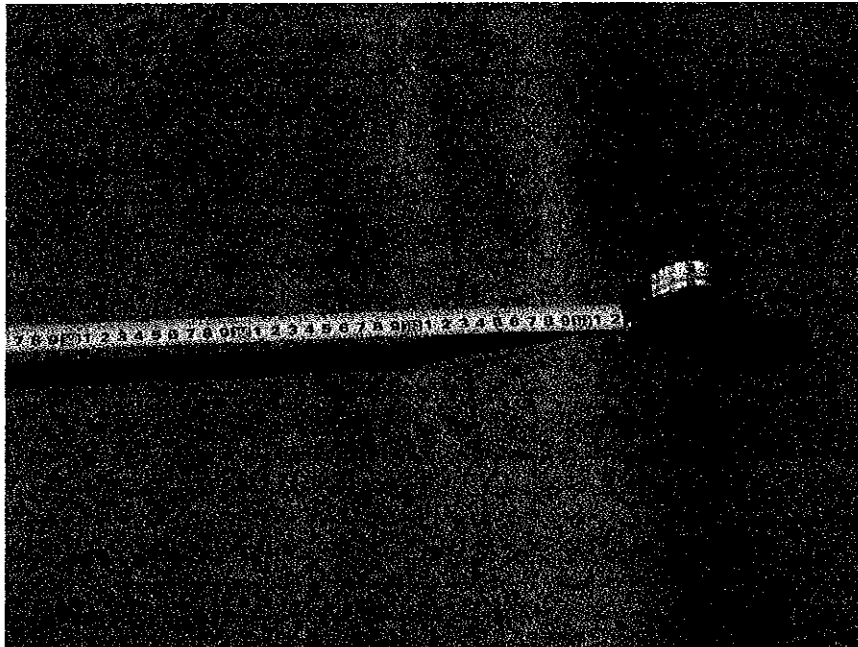
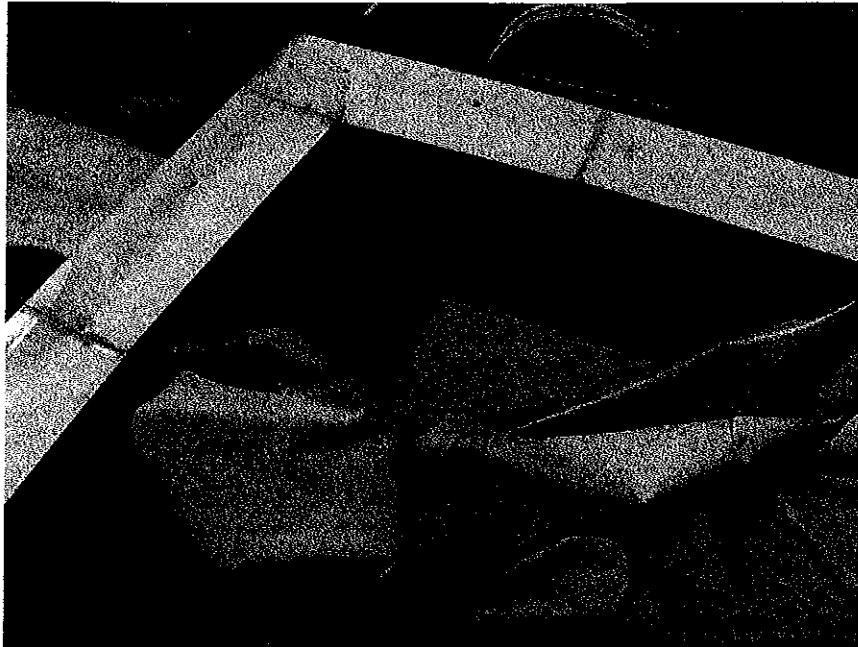
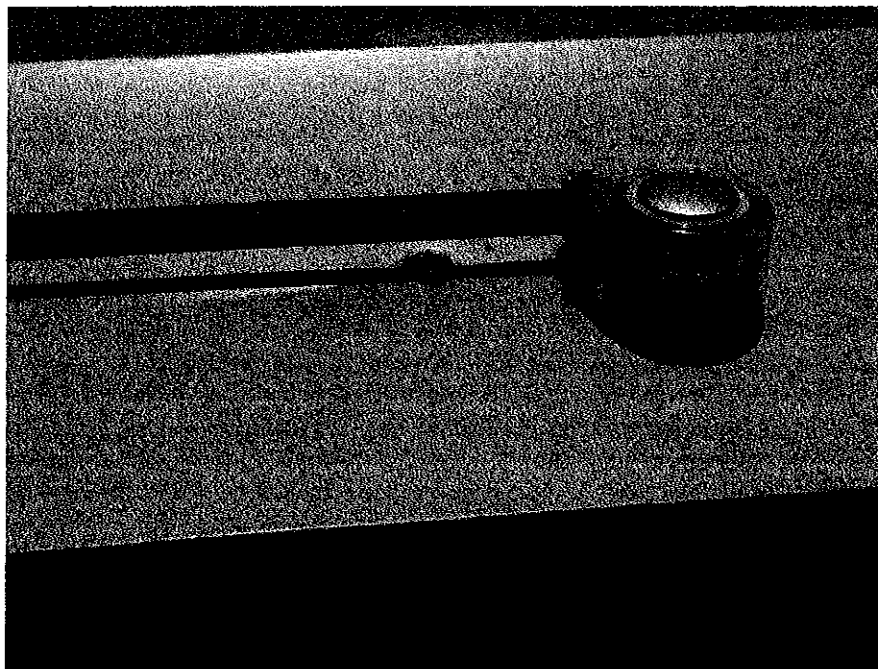
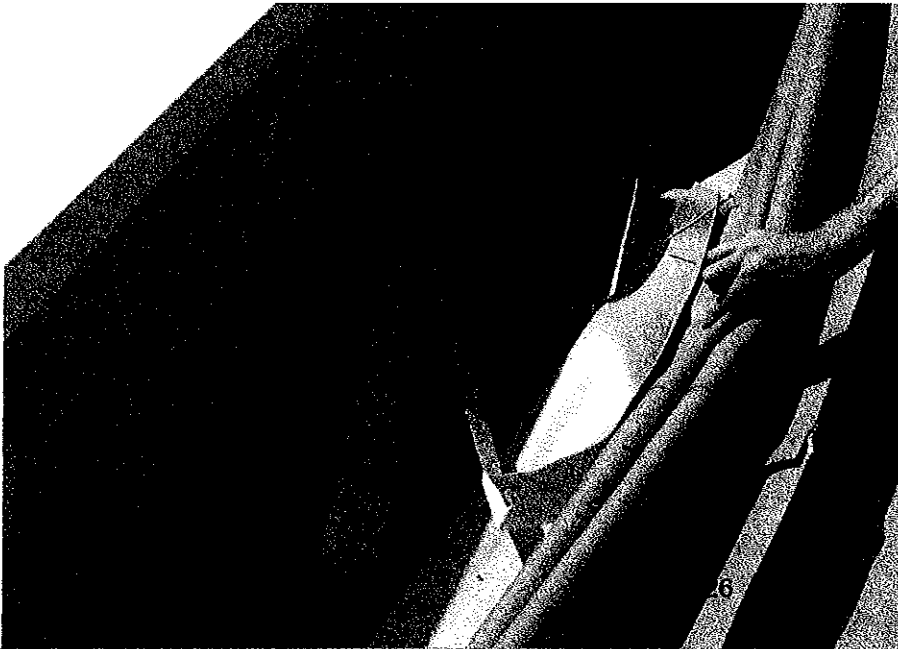
- Hibák:
  - Terv be nem tartása
  - Szélszívási mezők figyelmen kívül hagyása
  - Szigetelés felső lezárásának hiánya
  - Hajlatrögzítések elégtelensége
  - Fóliabádog helyett bevonatos acéllemez
  - Lefolyók rögzítetlenek

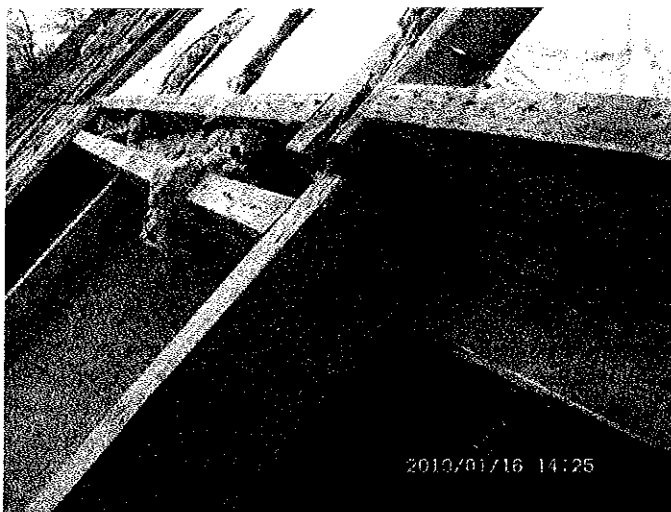
**A FASZERKEZETŰ „PANEL” RÉTEGFELÉPÍTÉSE**

**HIÁNYOS HŐSZIGETELÉS  
HŐHIDASSÁG**

**NINCS LÉGZÁRÁS  
KONVEKTÍV NEDVES-  
SÉGTRANSZPORT!!!  
(NEM PÁRADIFFÚZIÓ)**

**FILTRÁCIÓS  
HŐVESZTESÉG**

**MŰKÖDÉSKÉPTELEN  
LÉGRÉS**

**JÓL MŰKÖDŐ LÉGRÉSEK  
SEM VÉDENEK A  
KONVEKTÍV  
NEDVESSÉGTRANSZPORT  
ELLEN!!!**
