## 13.6. KŐSZERKEZETEK ÉS ÉPÜLETEK KŐANYAGÁNAK DIAGNOSZTIKÁJA

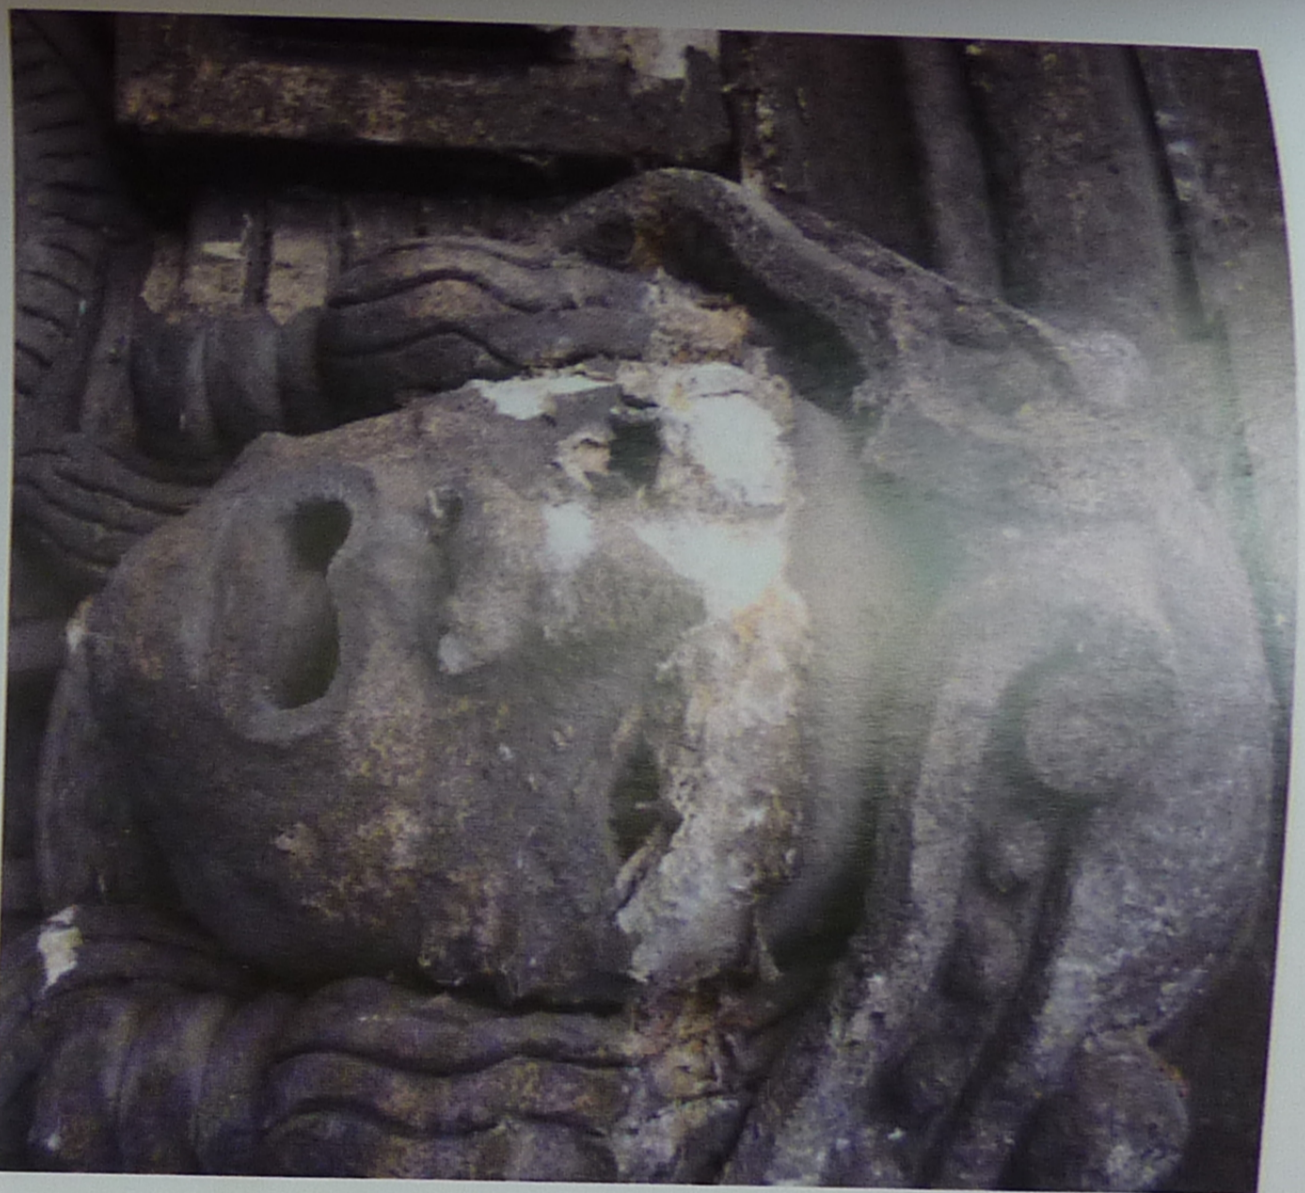
**13.41. ábra.** Fekete leváló mállási kéreg alatt feltáruló fehér durva mészkő (BME központi épület, főhomlokzat)

A kőzetfelület lepusztulását, a kőzet „hátrálását” okozhatják a kéregleválások. A kéregleválás bekövetkezhet hőingadozás vagy fagy hatására is, de a kőzet pórusaiban krikisztályosodó sók, vagy akár a jégkristályok feszítő ereje is okozhatja. A városi szennyezett levegőjű területeken a gipszes mállási kéreggel találkozhatunk leggyakrabban (13.41. ábra).

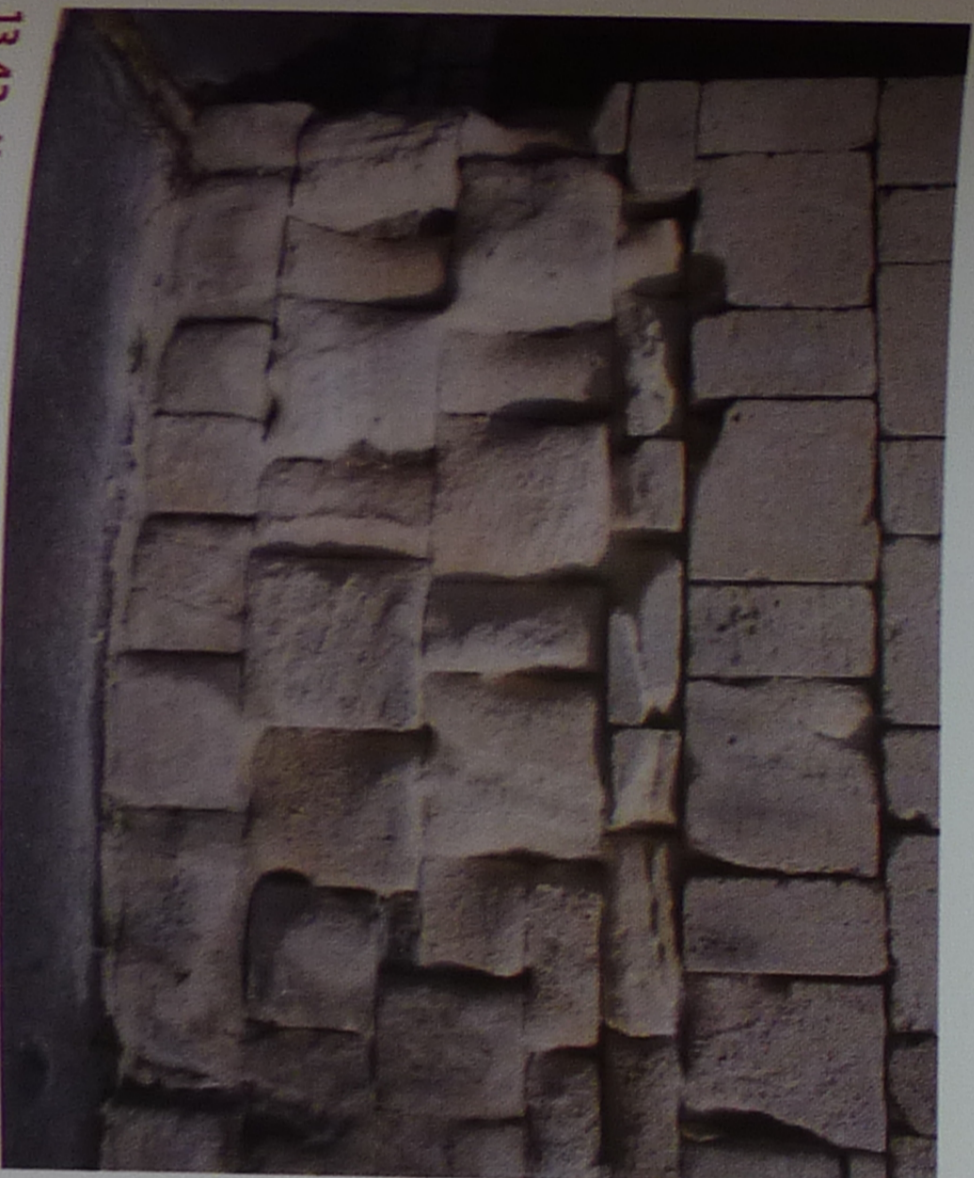
**13.43. ábra.** Erősen pusztuló szemcse-kipergéses durva mészkő (Citadella, Budapest)

Gyakori mállási jelenség a szemcse-kipergetéses mállás, amely a hazai durva mészkő műemlékeknél viszonylag gyakori jelenség, és a kőzetfelület rohamos pusztulásához és hátráláshoz vezet (13.43. ábra).

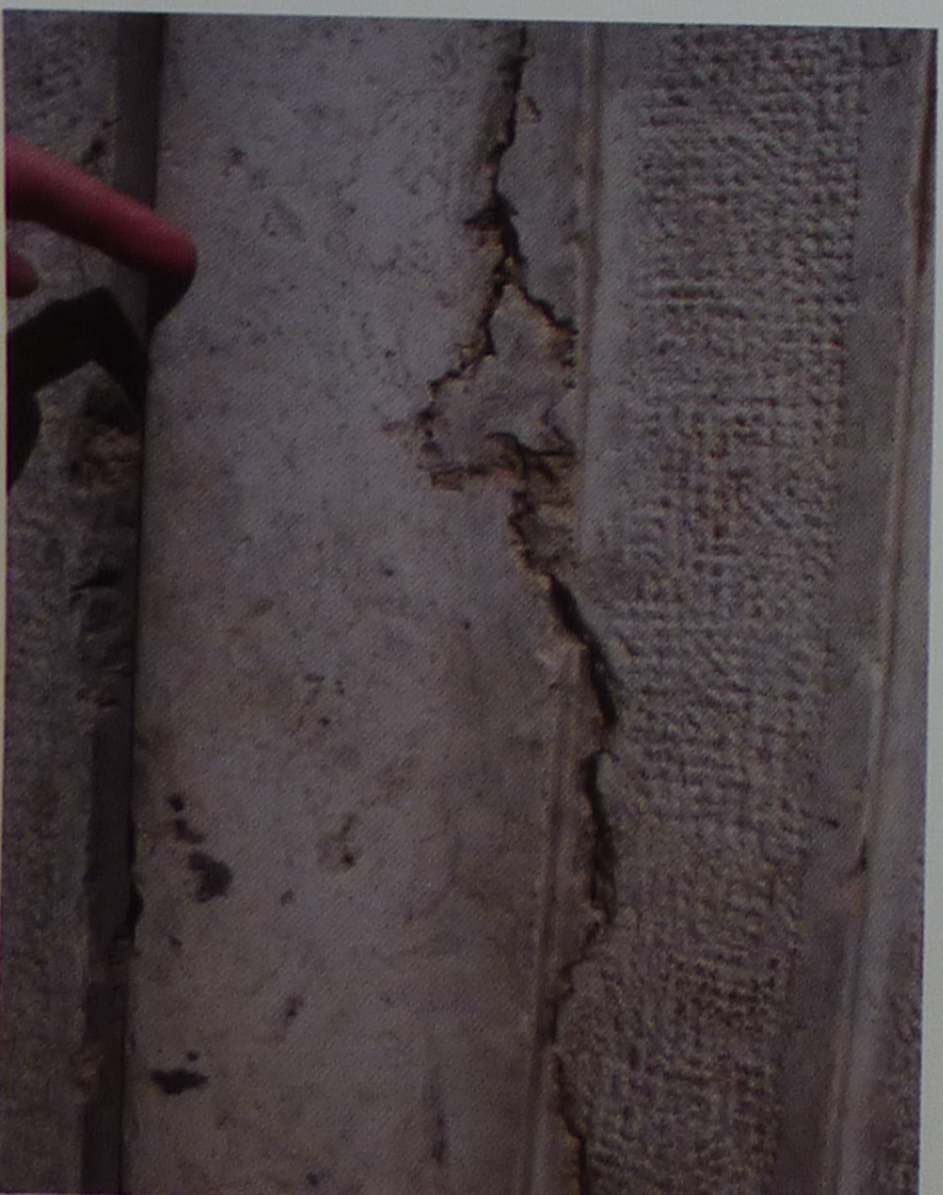
**13.44. ábra.** Sztiliolit (agyagos ér) menti kőzetmállás, tömött mészkő (Portugália)

dákat találunk a homokköveknél, ahol a homokköveket alkotó szemcsék és a kötőanyag (cement) eltérő tulajdonságokkal rendelkezhet, de egyes mészköveknél a héjtöredékek vagy akár az alapanyagban található különböző cementációjú részek (pl. cementált nyomfossziliák) is eltérő mértékű mállást mutathatnak (**13.44. ábra**).

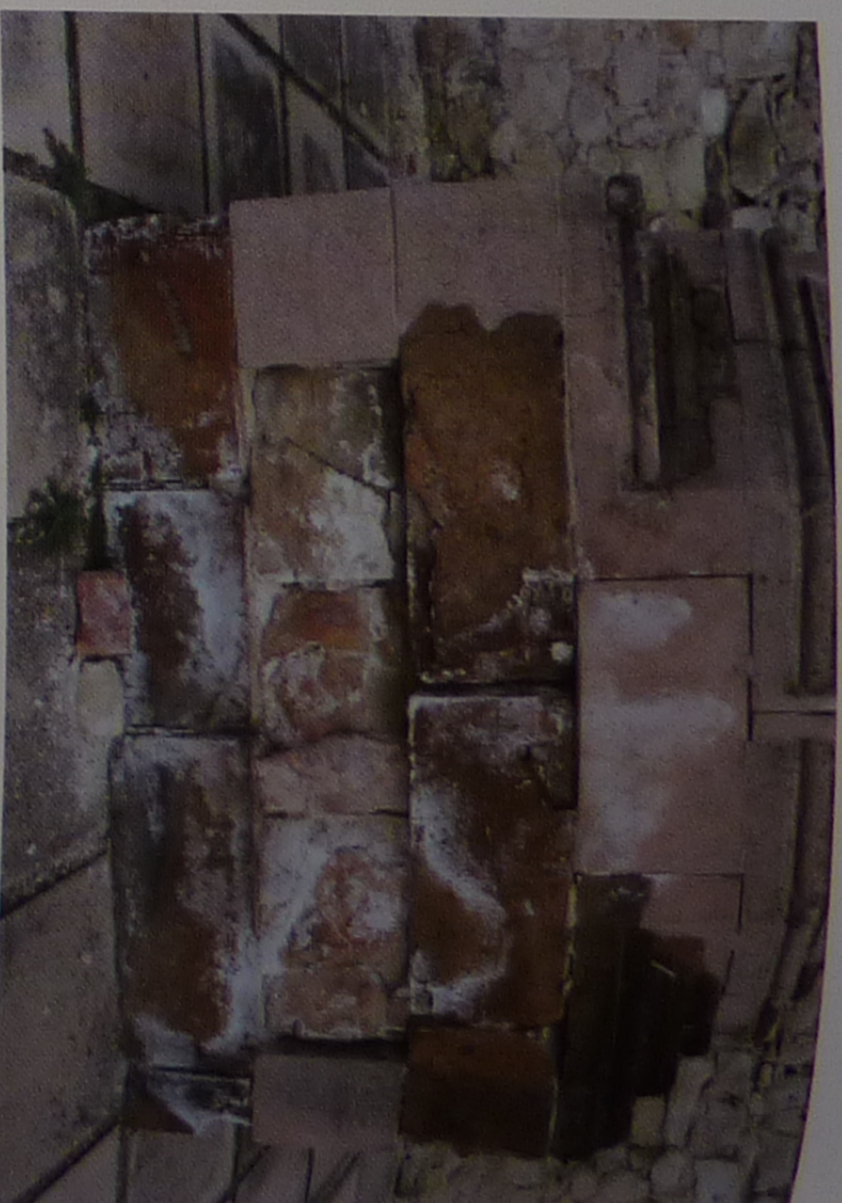
**13.46. ábra.** Sókivirágzás a tufa gyors kőzetpusztulását eredményezi (egri vár)

A sókiválások részben jól látható módon, a kőzetfelületen vagy az alatt jelentkeznek. A só alkothat összefüggő „sókéregget”, vagy megjelenhet kisebb kristálycsomók, foltok formájában (**13.46. ábra**). A só eredete változó, lehet a kőzet szövetéből mobilizált só, vagy származhat a talajvízből, de előfordul az is, hogy a nem megfelelő habarcs alkalmazásával kerül a kőzet pórusrendszerébe, majd a felületére a só.

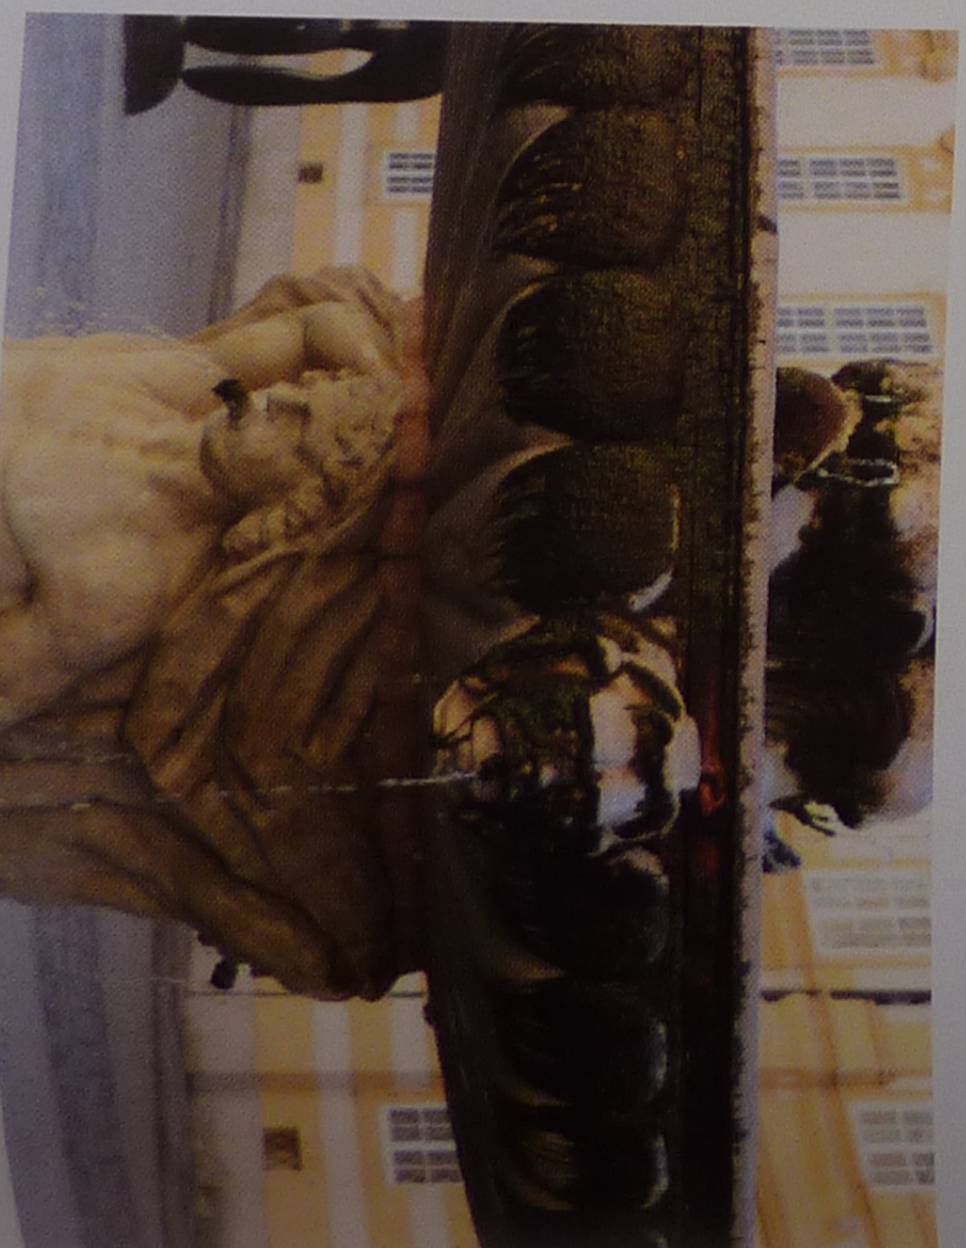
**13.47. ábra.** Alga-bevonat márvány szökőkúton (melki kolostor, Ausztria)

A kőfelület károsodhat növények hatására, amelyek közül a zuzmók gyökérsavaikkal, míg a magasabb rendű növények a gyökérsavak mellett gyökereik feszítő erejével is károsíthatják a kőzeteket. Különösen a fűgákba tudnak meglepedni a növények. A mállás és a fizikai károsítás mellett a növényi bevonatok sok esetben negatív esztétikai hatást is keltenek (**13.47. ábra**).

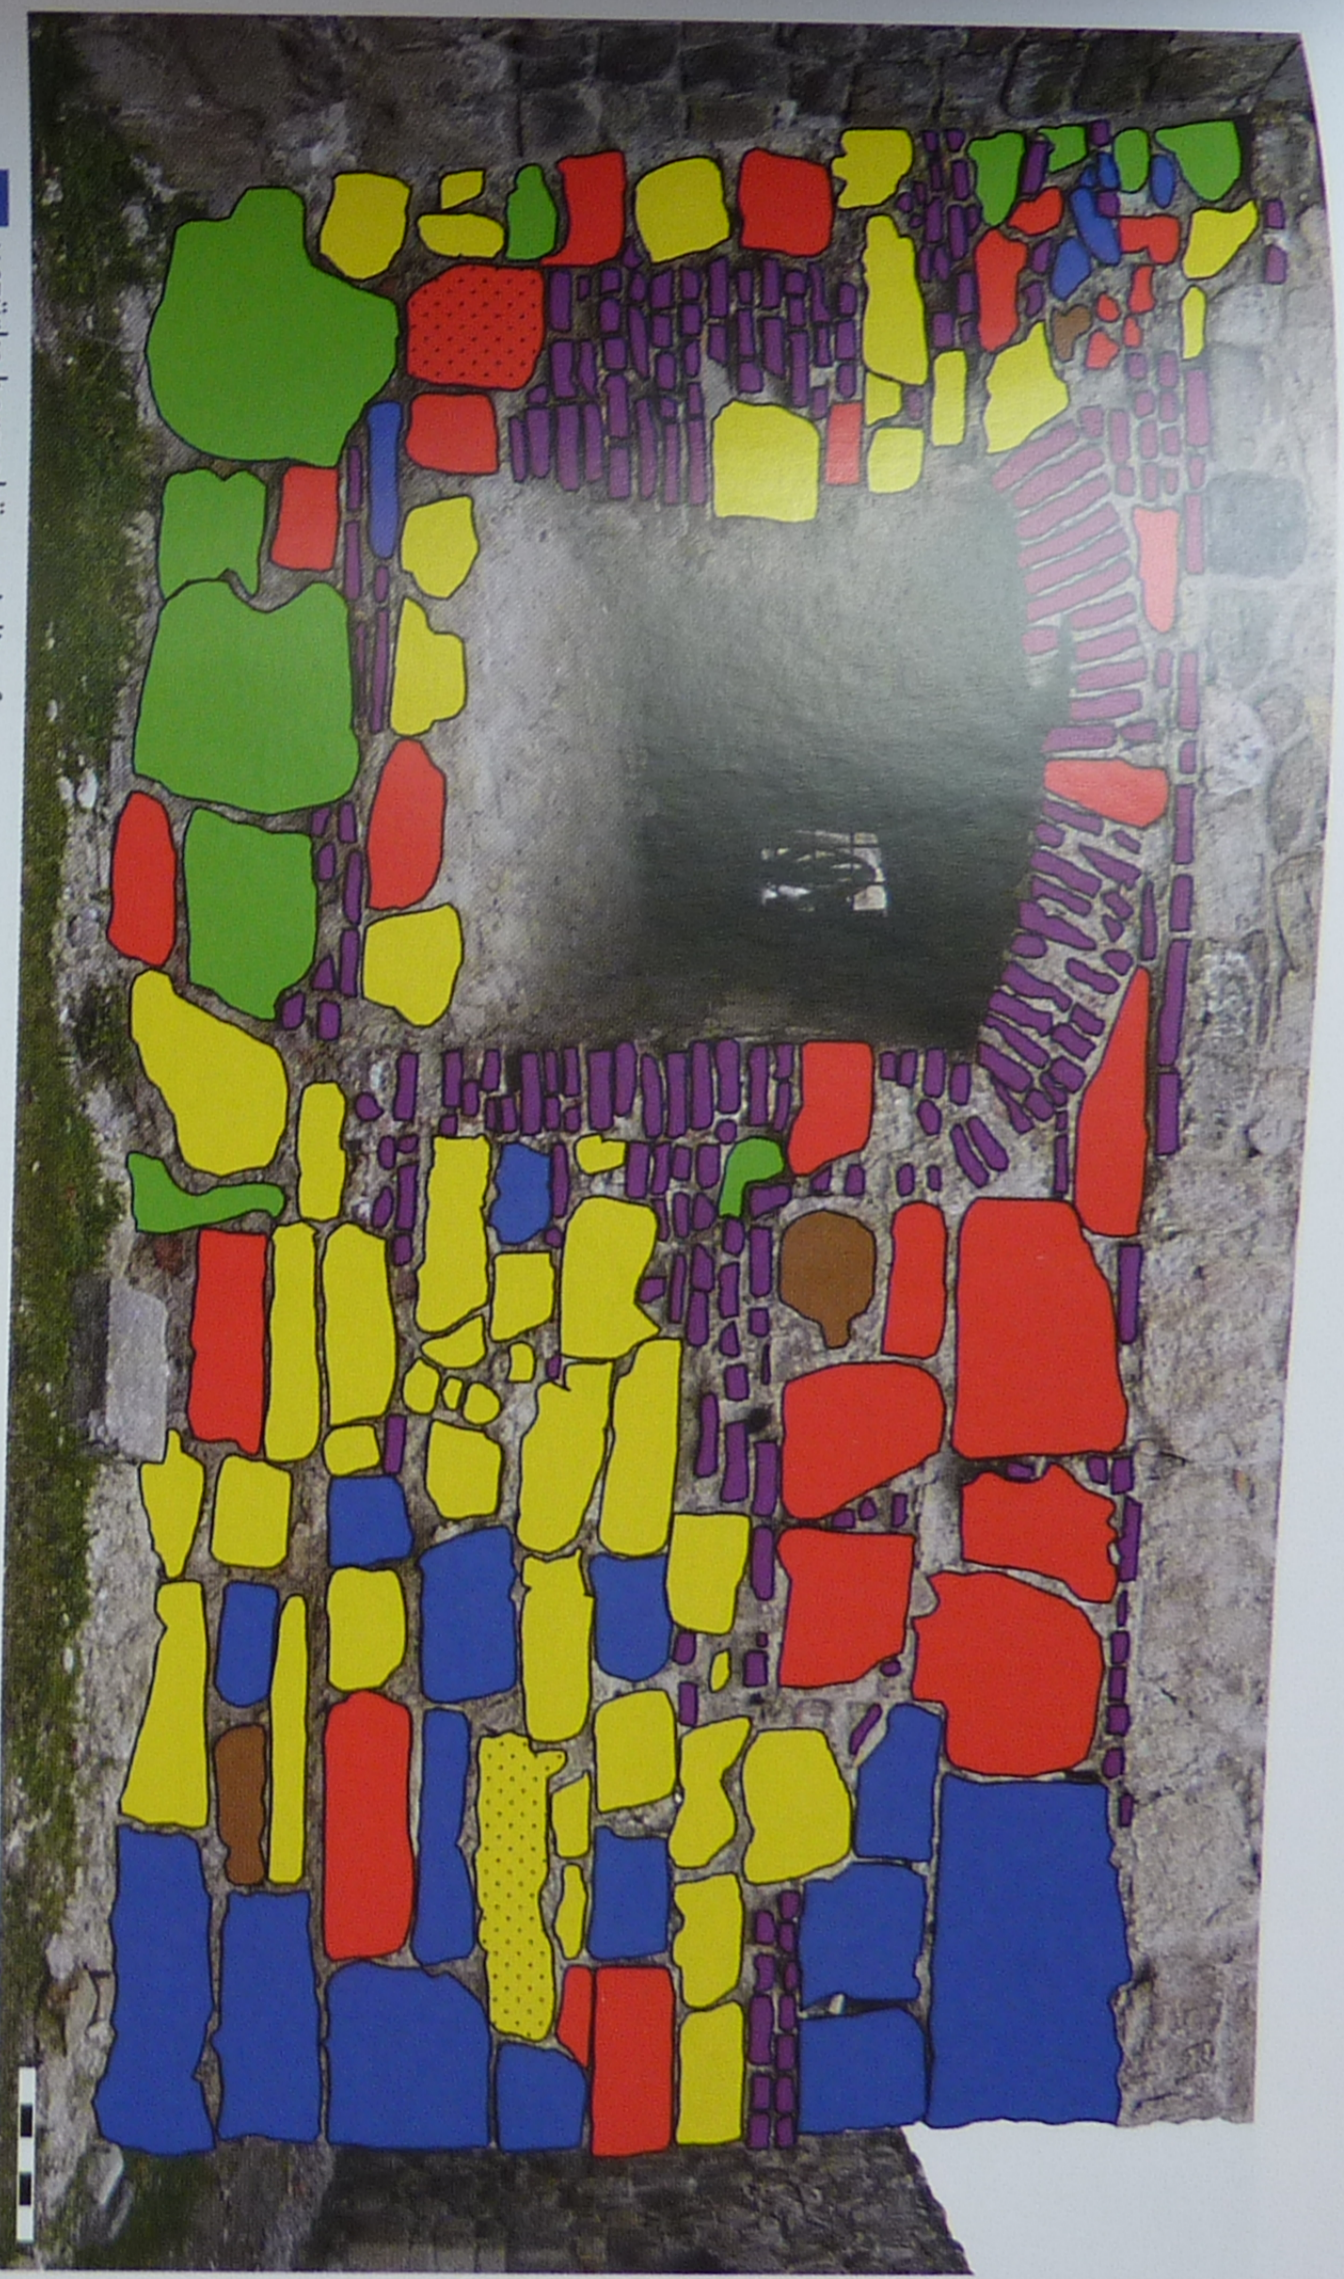
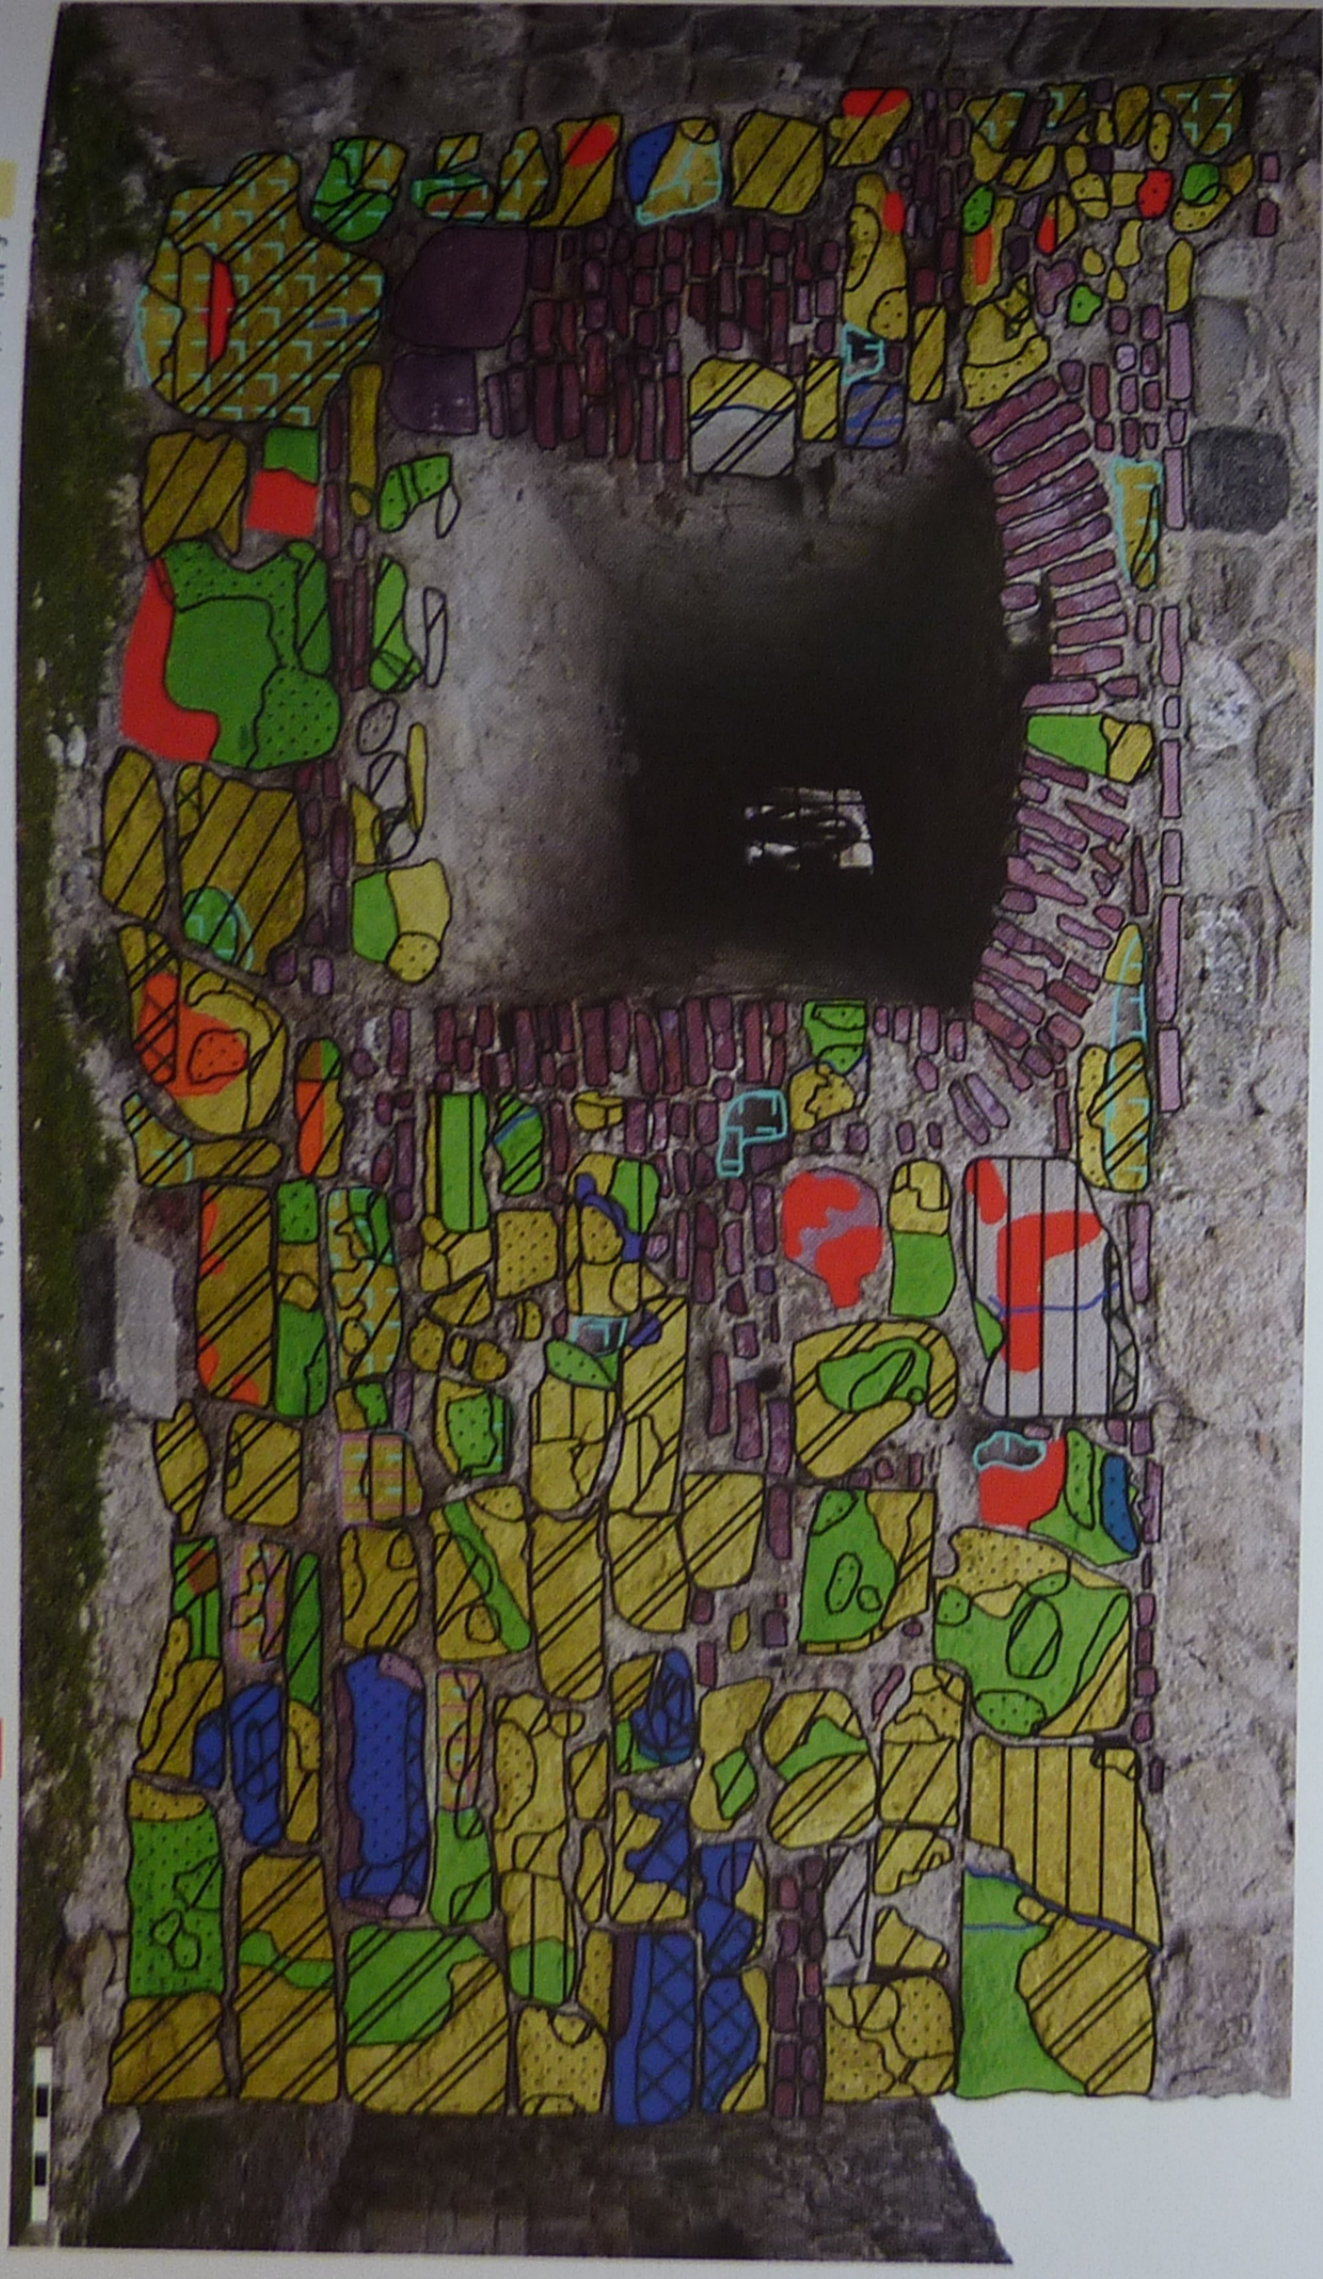
- v-szürke horzszaköves riolittufa
- szürke kemény riolittufa
- rózsaszín dáccittufa
- barnás, közettörmelék-dús riolittufa
- fehér mallekony riolittufa
- fehér közettörmelék-dús riolittufa
- homokkő
- téglá

- felületi kiperogás
- szemcsekiiperogás
- kéregleválás
- többszörös kéregleválás
- fellevelesedés
- többszörös fellevelesedés
- differenciált mállás
- felület hátrálás
- felhólyagosodás
- repedés
- sókiválás
- mállási kéreg
- növény-bevonat
- kicserelt, új kőzet

**13.48. ábra.** A kőzettpusok elterjedését bemutató térkép (fent) és a legfontosabb kőzetelváltozások térképi ábrázolása az egri Vár egyik falszakaszán (méretarány 0,5 m)

kőzetkárosodás, 5: nagymértékű kőzetkárosodás (sötét markáns színek). Az egyes kőzetkárosodási kategóriák párhuzamba állíthatók a beavatkozás, azaz a kőzetállag-megóvási munkák sürgősségével is. A gyakorlati életben, ezen kategóriák megállapításához, a kőanyag állapotról a helyszínen készíthetünk állapotfelvételt, amelyen rögzíthetjük az egyes kőzettípusok előfordulását, ún. kőkiosztás térképeken és térképi formában ábrázolhatjuk a legfontosabb kőzetelváltozásokat is. Ehhez először a helyszínen található kőzetek elváltozásait érdemes kategorizálni, majd ezt követően az egyes elváltozásokat a fal vagy a vizsgált épület/szobor stb. térképén ábrázolni. A módszer gyakorlati alkalmazhatóságáról pedig számos nemzetközi és hazai példa ismert, ezek közül Török et al. (2005) cikke alapján az egri Vár faláról készült kőzettani (litológiai) és mállási térkép-párt mutatja be a **13.48. ábra**.

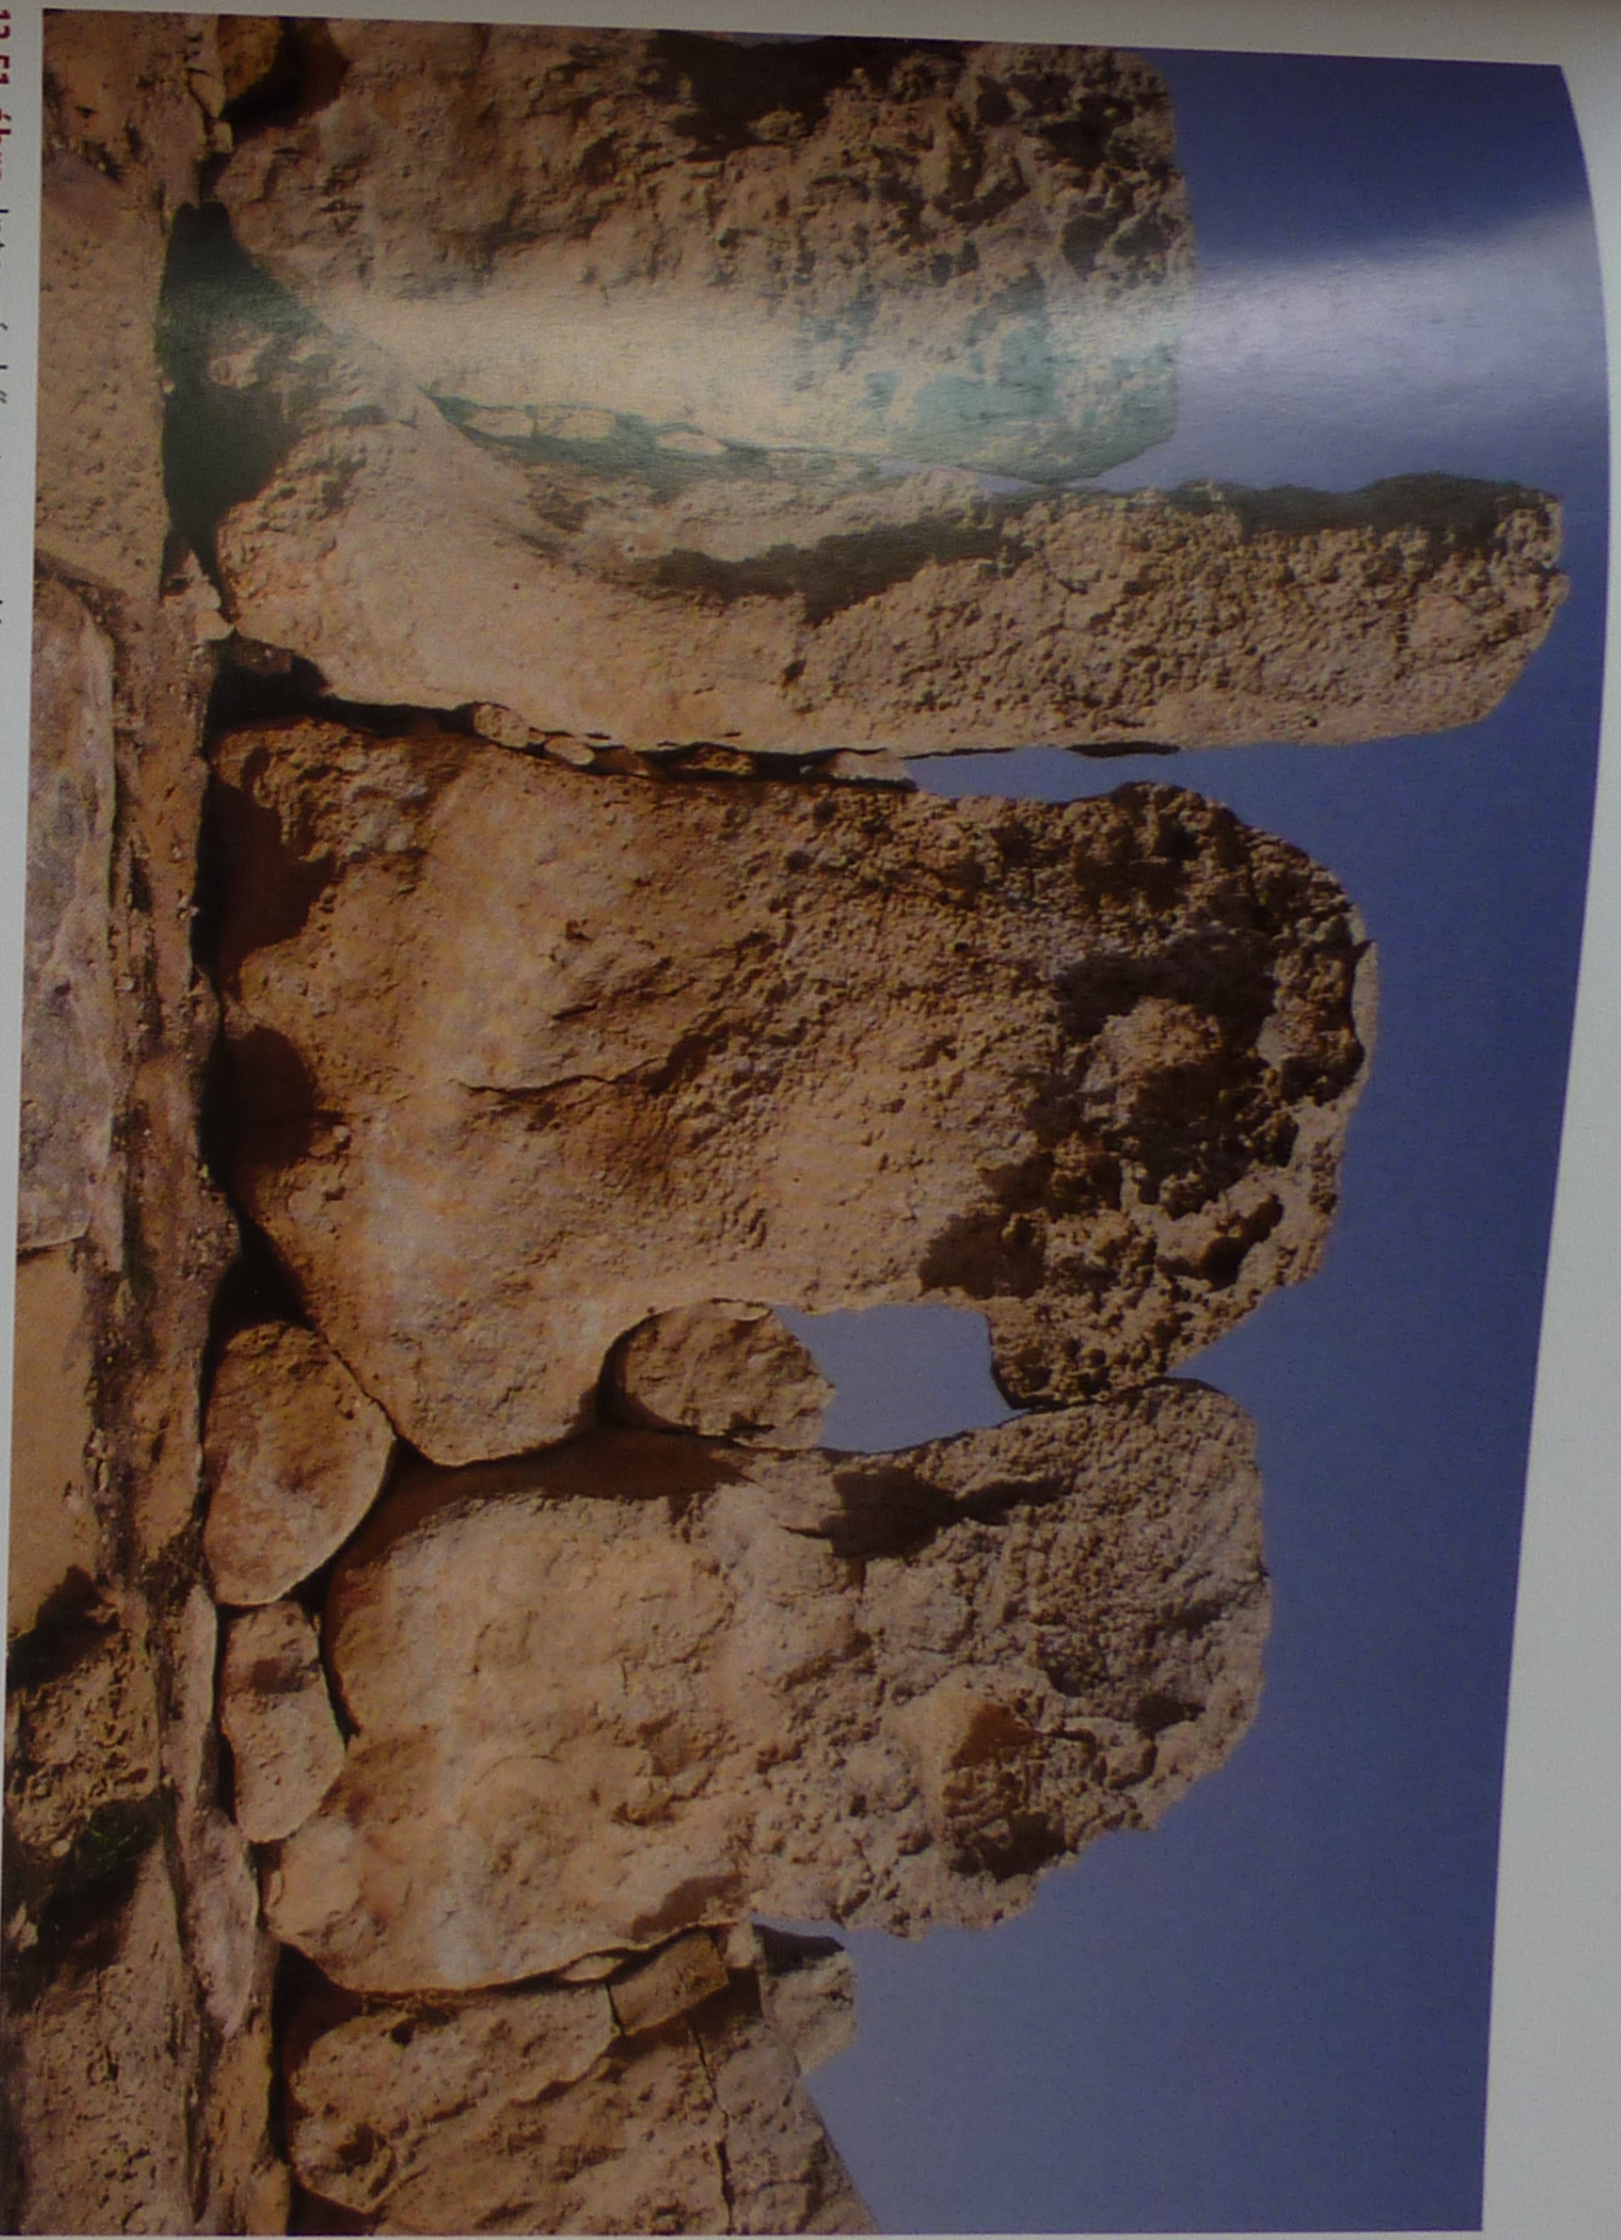
**13.51. ábra.** Intenzív kőzetpusztulás a máltai prehisztórikus templom hatalmas mészkő tömbjein (Hagar Qim, Kr.e. 3000-2500, Málta)

A tengerparti környezet különösen agresszív lehet, hiszen a vízpárából a kőzetfelületre jutó só a pórusokba kristályosodva jelentős károsodást okoz (**13.51. ábra**).
